太陽電池発電設備の台風被害、どう防ぐ？ ～台風接近前や台風通過後の設備点検が重要～

独立行政法人製品評価技術基盤機構 [NITE (ナイト)、理事長：長谷川 史彦、本所：東京都渋谷区西原] は、台風による太陽電池発電設備の電気事故について注意喚起し、事故リスクを低減するポイントについてお知らせします。

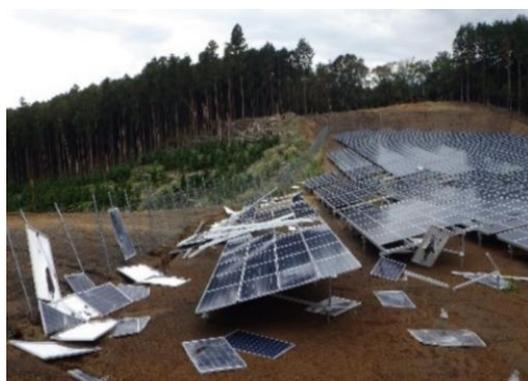
〔図1〕台風時の強風による事故被害写真
 出典：「電力安全小委員会の各ワーキンググループにおける検討事項等について」（経済産業省 第22回産業構造審議会 保安・消費生活用製品安全分科会 電力安全小委員会）

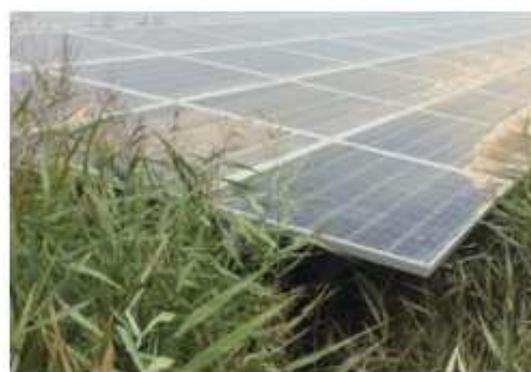
〔図2〕台風時の水害により発電設備が水没した事例
 出典：「太陽光発電の環境配慮ガイドライン」（環境省）

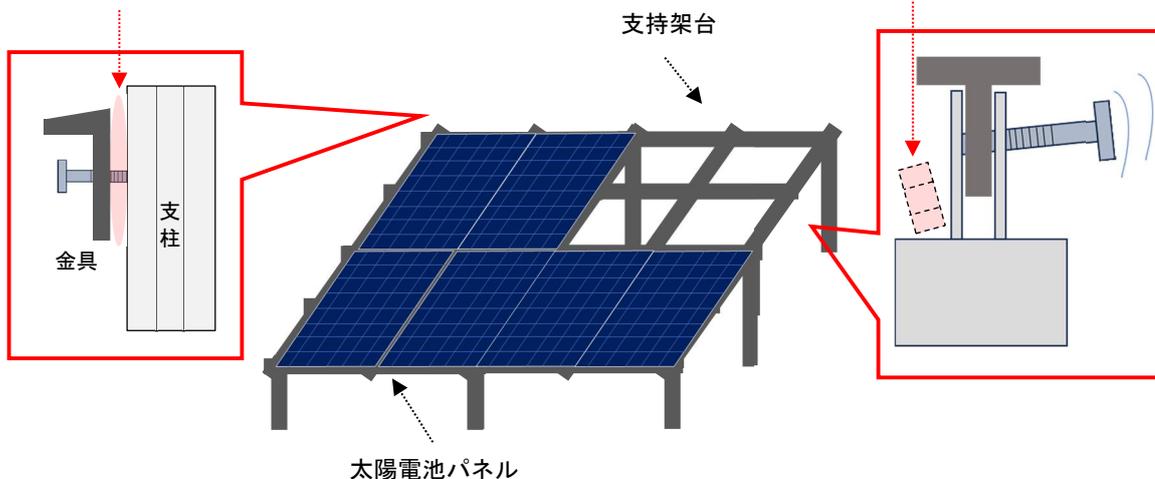
[図 6] 太陽電池の架台のボルトの緩み例(イメージ図)

- ・ 太陽電池パネルと固定金具の隙間が多数確認された（電気設備に関する技術基準を定める省令（以下、「電技省令」という。）第 4 条）。
- ・ 横材（パネル受け材）の一部に損傷およびパネル押さえ金具の一部に脱落が確認されたため、物件に損傷を与えるおそれがないように施設されているか確認できない。（電技省令 第 4 条）。
- ・ ナットの脱落及びボルトのゆるみが確認された（電気設備の技術基準の解釈 第 46 条第 2 項 ※建設時の基準を適用）。
→太陽電池パネルを固定する金具や、架台の接合部のボルトが緩んでいないか点検し、ボルトの増し締めを適宜行うことで、パネルの飛散や架台の破損等の事故リスクを低減できます。
- ・ 保安規程に定める防災体制が整備されていなかった（電気事業法 第 42 条第 4 項）。
→事故に備え、事前に非常時の設備の運用方法や連絡体制を整備しましょう。

特に太陽電池パネルを固定する金具や架台の接合部のボルトなどに異常があると、事故の原因になるおそれがあるため注意してください(図 6)。

(指摘事例) ボルトが緩み、
金具と支柱の間にスペースが発生

(指摘事例) ナットの脱落

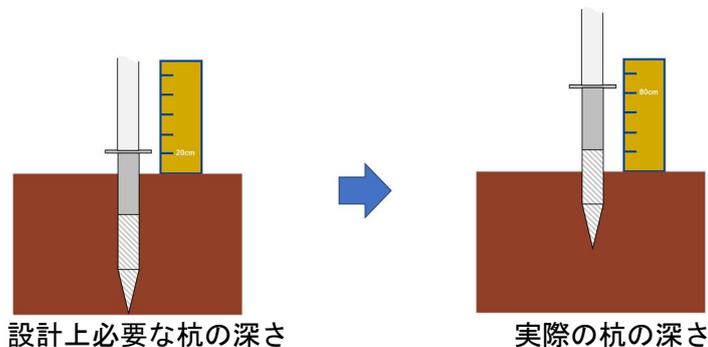
[図 7] 杭が必要な根入れ深さまで埋まっていなかった事例(イメージ)

- ・ 排水溝の土砂によるつまりが確認できたため、排水能力の低下による土砂流出の懸念がある。これらが敷地外へ流出する可能性もあった(発電用太陽電池設備に関する技術基準を定める省令 第5条)。
- ・ 打設不良や地盤の侵食によりスクリュー杭羽根部の露出が確認された。それにより押し込み支持力、引抜・水平抵抗力の低下が懸念されるため、杭基礎の安全性が確認できない(発電用太陽電池設備に関する技術基準を定める省令 第4条第5号)。

架台を固定する杭がしっかり埋まっていないと、風などで杭が引き抜けてしまう可能性が高くなります(図7)。また、豪雨への対策の1つとして、排水溝の機能が低下しないように日頃の点検が大切になります。
