太陽電池発電所での氷雪事故、 9割以上が豪雪地帯で発生 ~雪が積もる前に備えを!~

独立行政法人製品評価技術基盤機構 [NITE (ナイト)、理事長:長谷川 史彦、本所: 東京都渋谷区西原] は、太陽電池発電所で多発する氷雪による電気事故*1について注 意喚起し、事故リスク低減のためのポイントについてお知らせします。

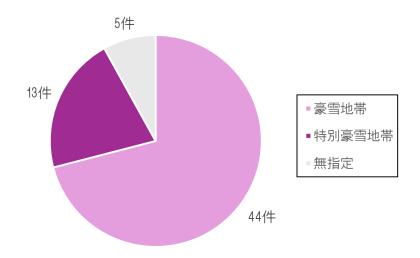
(図2) 太陽電池発電所における氷雪事故の地域別割合(2020~2024年度)

地域別に事故件数を見ると、2020年度から2024年度の事故62件のうち、約9割(57件)が積雪の多い豪雪地帯及び特別豪雪地帯で発生しています(図2)。

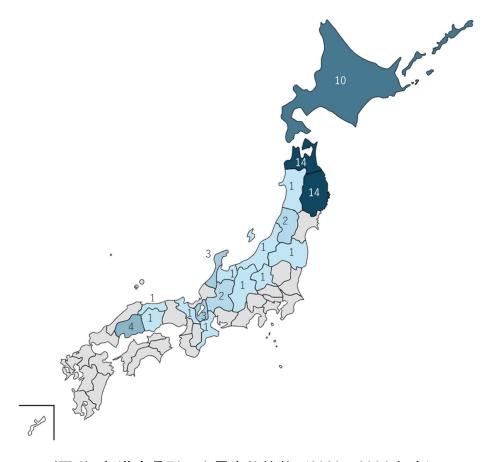
(図3) 都道府県別の氷雪事故件数(2020~2024年度)

都道府県別に見ると、事故件数が最も多いのは、青森県、岩手県(各 14 件)で、次に 多いのは北海道(10 件)となっています。それ以外の地域では事故件数が 4 件以下となっており、主に日本海側で発生しています(図 3)。

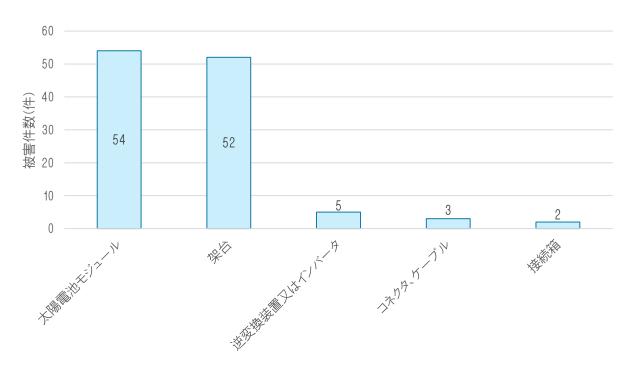
(図4) 電気工作物別の被害件数(2020~2024年度)

次に、電気事故の電気工作物別の被害件数を示します(図4)。太陽電池モジュールと 架台における被害(破損事故)が9割以上と、全体の多くを占めていることがわかります。その他には、逆変換装置又はインバータ、コネクタ、ケーブル、接続箱での被害が 数件発生しています。

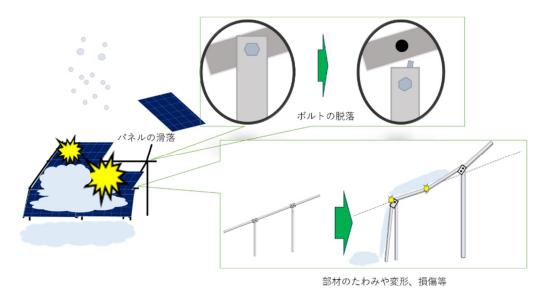
(図5) 架台破損リスクのイメージ

- ・ 架台強度計算に用いる垂直積雪量について、強度計算上は垂直積雪量を 70cm として計算しており、技術基準に適合しない。JIS C 8955:2017 に規定する計算式によっても 160cm 以上である。(発電用太陽電池設備に関する技術基準を定める省令第4条)
 - →垂直積雪量を正しく計算して架台を設計しないと、積雪時に破損するリスクがあります。※地域毎に定められている垂直積雪量(想定積雪量)は異なりますので、ご注意ください。
- 平常時、事故時、その他異常時における設備の操作手順及び運転方法が定められていなかった。(保安規程の遵守を命じる改善指示)
 - →設備の操作手順や運転方法を整備しましょう。
- 横材(パネル受け材)の一部に損傷およびパネル押さえ金具の一部に脱落が確認されたため、物件に損傷を与えるおそれがないように施設されているか確認できない。(電気設備に関する技術基準を定める省令第4条)
 - →パネル押さえ金具が脱落していると、積雪によるパネルの滑落のリスクが高まります。押さえ金具のボルトなどが緩んでいないか点検しましょう。

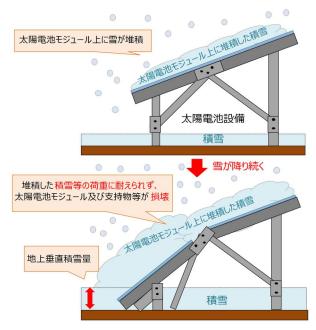
(図7) 積雪により太陽電池発電設備が損壊するイメージ

- 可能な範囲で、積雪後に除雪を行ってください。対策を行わない場合、堆積した積雪の荷重に耐えられず破損する可能性があります(図7)。
- 特に、雪がたまりやすい箇所は重点的に除雪を行いましょう。
