## 汚れ、踏まれ、引っこ抜かれる ～『プラグ・コード・コンセントの事故』で気をつけるポイント～

独立行政法人製品評価技術基盤機構 [NITE (ナイト)、理事長：長谷川 史彦、本所：東京都渋谷区西原] は、プラグ・コード・コンセントの事故にあわないために、気をつけるポイントを紹介します。

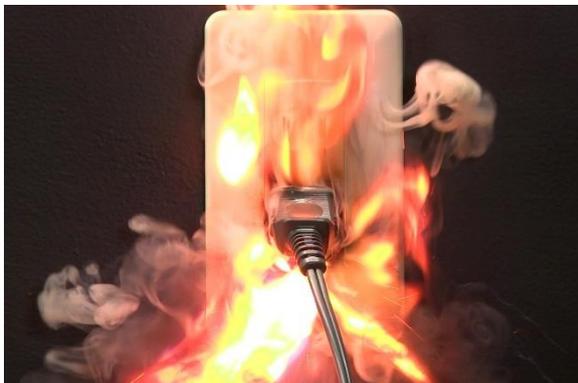
電源プラグ内部の破損による発火

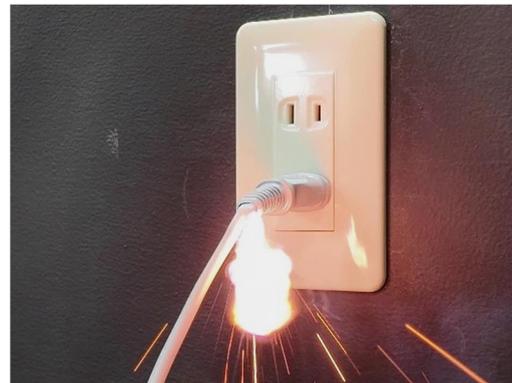
電源コードの半断線によるショート

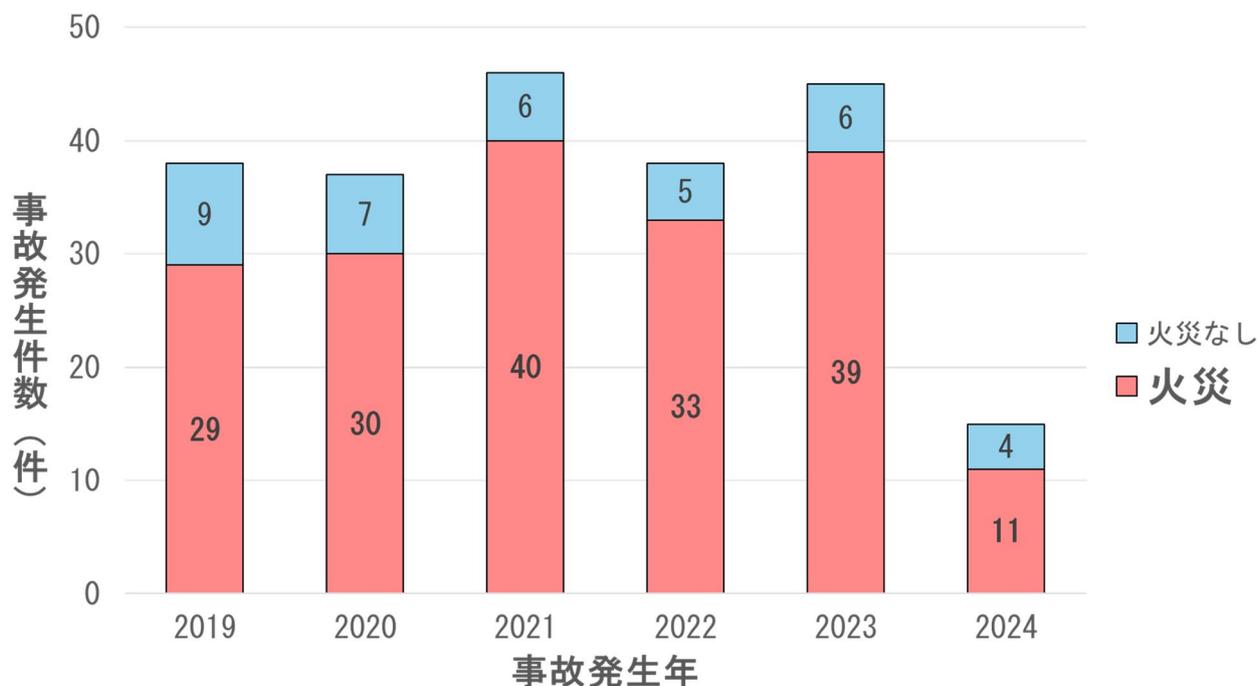
図 1：年別の事故発生件数

調査中を除く電源コードからコンセントまでの事故 219 件について、年別の事故発生件数を図 1 に示します。219 件中 182 件が火災事故となっており、事故の 8 割以上を占めています。なお、2024 年の事故は調査中が多いため件数が少なくなっています。

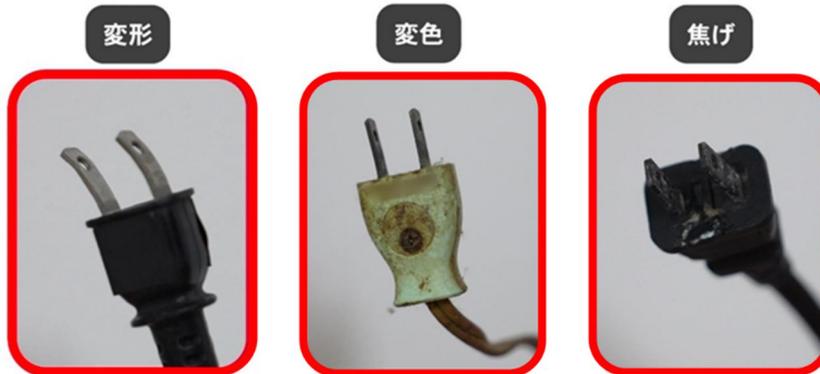
電源プラグが変形した状態で使用すると、コンセントの刃受金具と正常に接触せず、異常発熱や発火に至るおそれがあります。プラグを踏みつけてしまったり、コンセントからコードを持って抜いたり、力任せに斜め方向に引き抜いてしまったりすると電源プラグの栓刃が変形したり、プラグ内部が破損する場合がありますので設置場所や抜き差しに注意してください。

電源プラグの「変形」「変色」「焦げ」

電源プラグに変形、焦げが認められる場合やプラグが異常に熱くなっている場合は使用を中止し、メーカーや販売店にご相談ください。

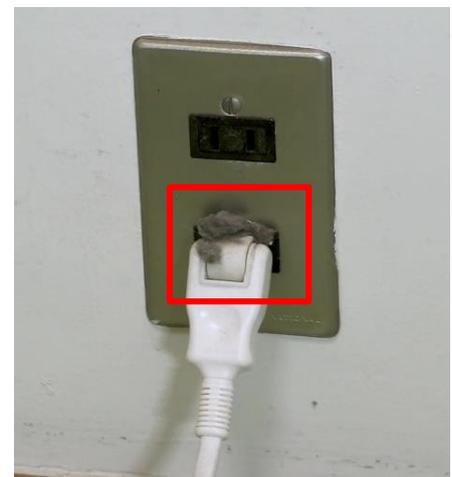
電源プラグはコンセントや電源タップとの間に隙間が生じないようにしっかりと差し込み、定期的に掃除してほこりを取り除いてください。電源プラグをコンセントや電源タップとの間に隙間がある状態で差したままにすると、隙間にほこりが溜まって表面に水分が付着したり、水分が内部に浸入したりしてショートやトラッキング現象が生じるおそれがあります。

コンセントに差し込んだプラグの周辺にほこりが溜まっている様子

掃除の際は、必ずコンセントや電源タップから差し込みプラグを抜いて、“から拭き”でほこり等のよごれを取り除いてください。コンセントや電源タップの差込口にアルコールスプレー等の洗浄液が直接かかるとショートやトラッキング現象が生じるおそれがあります。

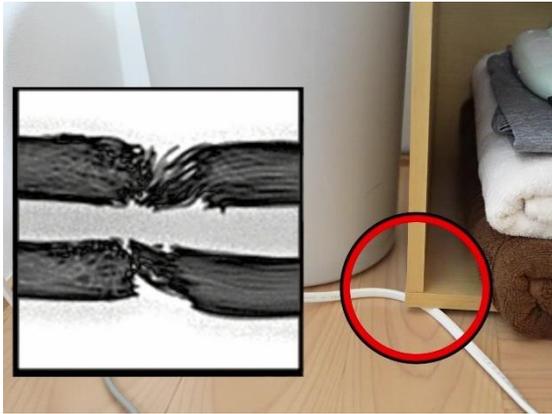
電源コードを折り曲げる、踏みつける、引っ張るといった、外部から電源コードに無理な力が加わる使い方をすると、電源コードの芯線が断線して、異常発熱や発火に至るおそれがあります。机や椅子の脚などでコードを踏みつけたり、足に引っ掛けたりしないよう、配線は設置状況に注意し、電源プラグを外す際はコードではなくプラグを持って抜き差ししてください。

電源コードを踏みつけて断線

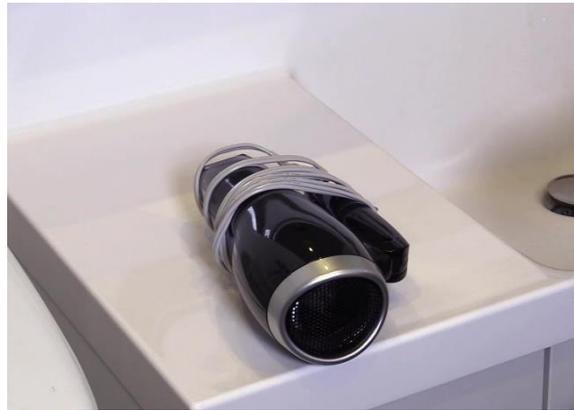
電源コードは、本体側や電源プラグ側での断線が起こりやすいため、コードの被覆がひび割れたり、裂けたりしていないかも定期的に確認してください。また、長期間使用した電源コードは、被覆に含まれている可塑剤が抜けて硬化し、ひび割れなどが発生しやすくなりますので、コードが硬くなっていないかも確認しましょう。

電源コードを強く巻き付けて断線  
(例：ドライヤー)

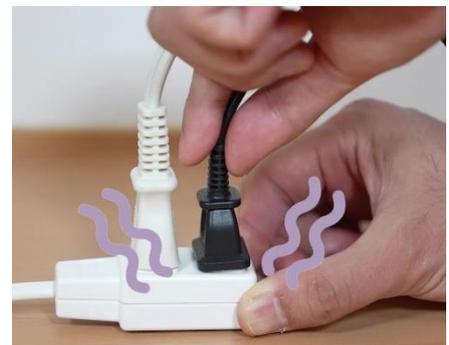
電源プラグの繰り返しの抜き差しによる劣化や変形したプラグの使用等で、コンセントや延長コードのタップの刃受金具が変形し、電源プラグとの接触が悪くなって異常発熱するおそれがあります。

コンセントのプラグがぐらぐらする様子

コンセントや延長コードに差し込んだプラグを前後に傾けた際にぐらつきがある場合や抜けやすくなっている場合は、接触が悪くなっている可能性がありますので、メーカーや販売店に相談しましょう。

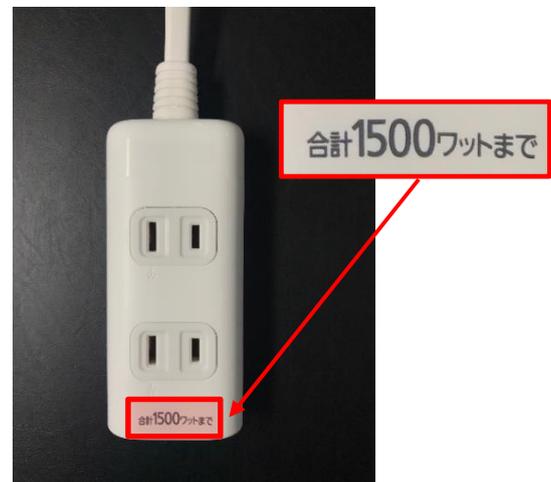
テーブルタップなどには接続可能な最大消費電力または定格電流（何アンペアまで接続できるか）が定められています。接続可能な最大消費電力や定格電流を超えると発熱を生じ、テーブルタップの電源プラグが異常発熱したり、電源コードの絶縁被覆が破損・ショートしたりして発火するなどの事故につながります。

接続可能な最大消費電力の表示例  
(テーブルタップ)

家電製品を接続する際は、接続可能な最大消費電力や定格電流を超えないように注意してください。接続可能な最大消費電力または定格電流は、テーブルタップ本体やパッケージに記載されています。

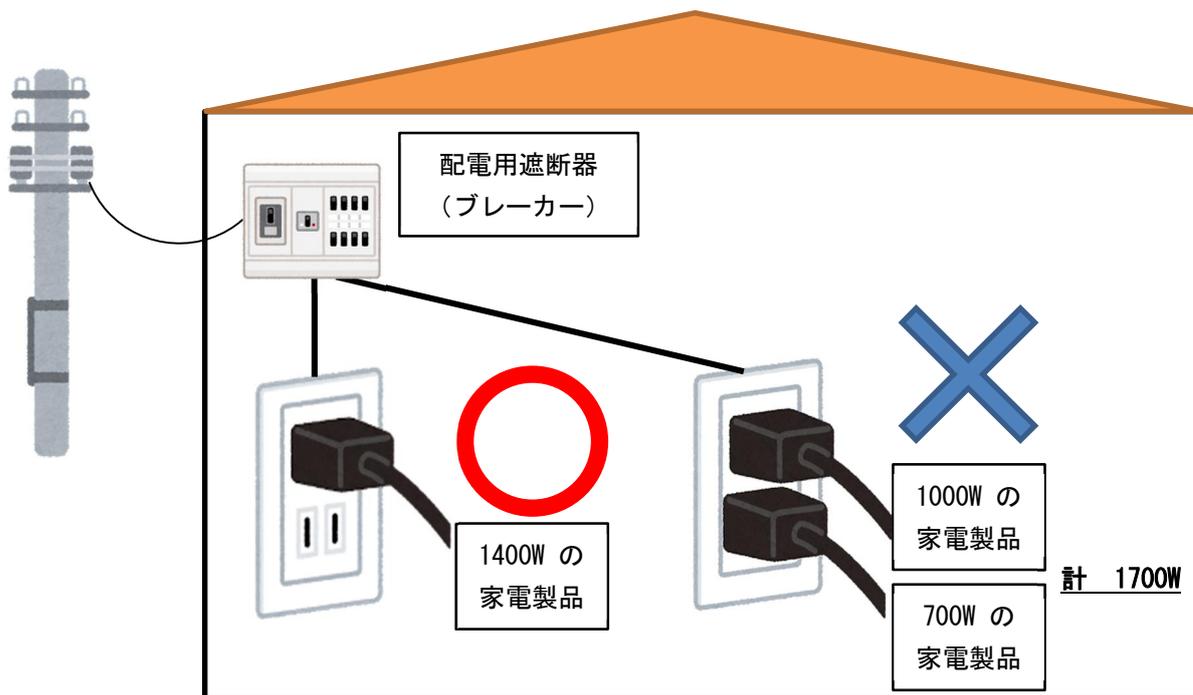
また、コンセントにも定格があります。一般住宅の壁に設置してあるコンセントは二口のものですが、その場合、二口の合計で 1500W が接続可能な最大消費電力となっています。例えばコンセントの片方に 1000W 分の家電製品を接続した場合、もう片方には 500W までしか接続できません。

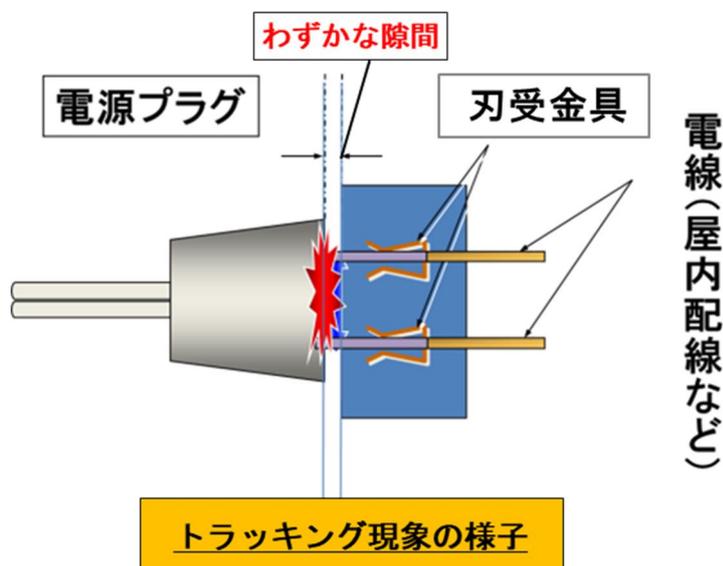
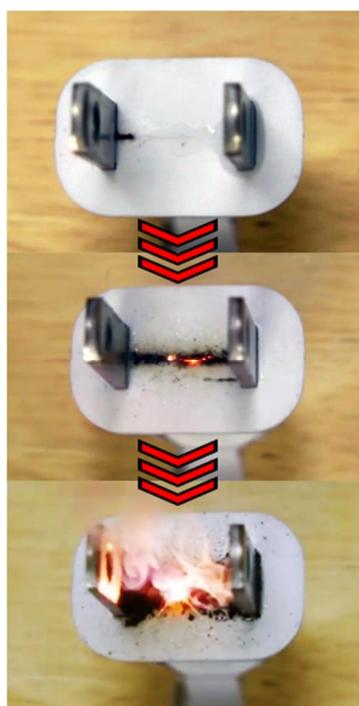
### ○トラッキング現象の発生メカニズム（トラックが成長する過程（再現実験））

コンセントや電源プラグの周囲、隙間や内部にほこりや水分が付着した状態で使用すると、付着したほこりと水分によって電源プラグ栓刃の間等に微弱な電流が流れる状態となり、火花放電が繰り返されます。その結果、絶縁の役割を果たしている樹脂部分が徐々に炭化していき、トラック（電気の通り道）が生成されて異常発熱し、発火へと至ります。この現象を「トラッキング現象」といいます。

ほこり、水分などの付着によってプラグ栓刃間で火花放電が発生。

繰り返し火花放電が発生し、プラグ栓刃間が炭化する。

炭化によって電気抵抗が低下し、プラグ栓刃間がショートし発火する。

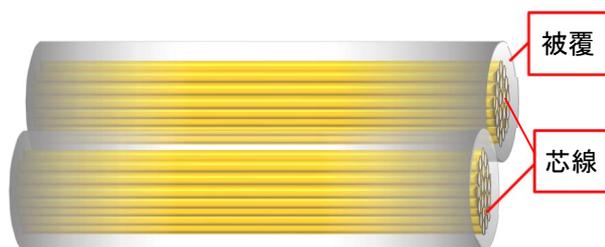
- ① 正常時の電源コード内部の様子  
(※) コードの被覆部を透明にして、内部の芯線を見えるようにしている。

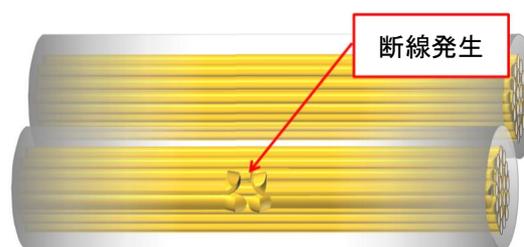
- ② 使用中の屈曲や引っ張りなどによって芯線の一部が断線した状態。このまま使用を続け、外から無理な力が加わると、断線箇所や断線本数が増える。

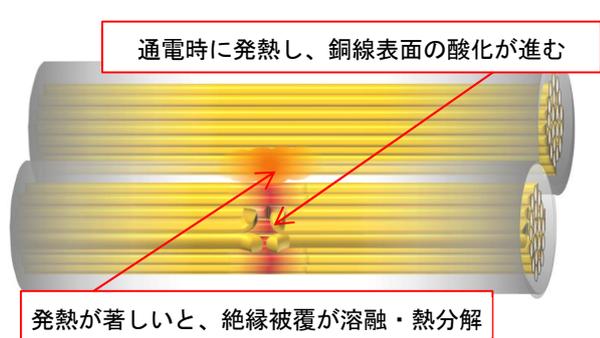
- ③ 芯線が部分的に断線した電源コードに電流が流れると、断線部分では電流の通り道が細くなっているため、その部分で温度が上昇し、樹脂製の絶縁被覆が熱分解される。(コードの表面が熱で溶ける)

被覆の溶融や断線進展により芯線が絶縁部分を突き抜けショート

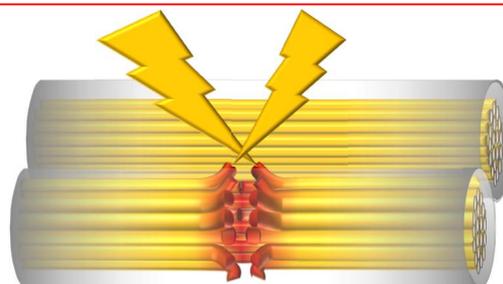
- ④ 異常発熱によって、絶縁被覆が破壊され、そこに過負荷(大きすぎる電流)やコードを束ねて使用していたなどの条件が重なると、異極間の芯線が接触してショートする可能性がある。
