## 『夏バテ（夏のバッテリー）』にご用心

### ～「リチウムイオン電池搭載製品」の火災事故を防ぐ3つのポイント～

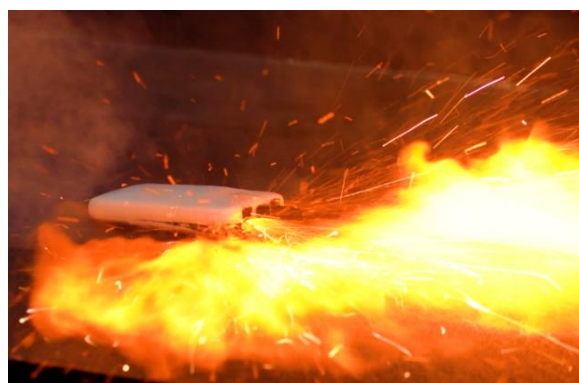
モバイルバッテリーの発火（再現実験）

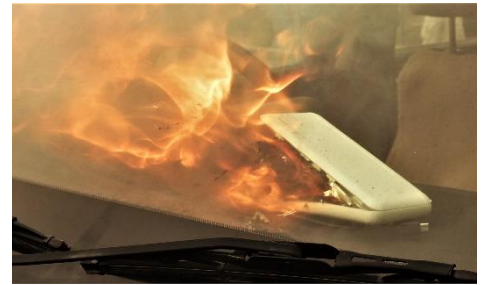
自動車内でモバイルバッテリーを焼損する火災が発生した。

詳細な事故原因の特定には至らなかったが、モバイルバッテリーに内蔵されているリチウムイオン電池セルが異常発熱し発火したものと推定される。

自動車内でモバイルバッテリーが発火する様子  
（再現実験）

リチウムイオン電池は、高温環境下では熱の影響で異常な反応が起きて発熱・破裂・発火するおそれがあります。直射日光の当たる場所や暑い日の車内などの高温下には放置しないでください。

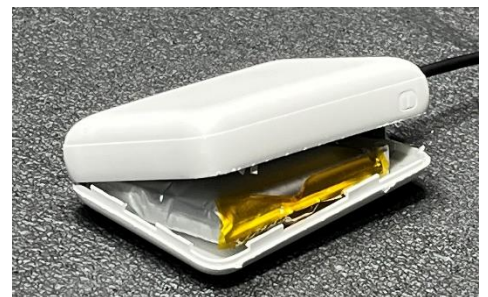
モバイルバッテリー及び周辺を焼損する火災が発生した。

使用者が膨張したモバイルバッテリーを押し込んで元に戻そうとした際に、内部のリチウムイオン電池セルに外力が加わったため、電池セルが内部ショートし、異常発熱して発火したものと推定される。なお、取扱説明書には、「異常が生じた場合はただちに使用を止め、カスタマーセンターに問い合わせる。」「強い衝撃や無理な力を加えない。」旨、記載されている。

膨張したモバイルバッテリー  
（再現実験）

リチウムイオン電池は外部からの衝撃が加わると内部ショートが生じ、発煙や発火につながります。また、膨張を元に戻そうとして強い力が加わったことで異常発熱して出火した事故も発生しています。地面に落としたり無理な力を加えたりしないようにしてください。

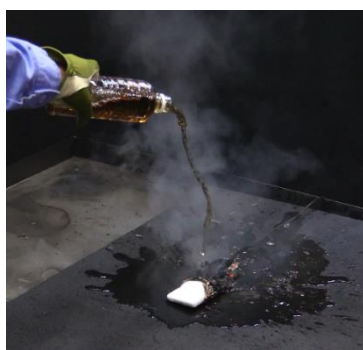
大量の水で消火している様子  
（再現実験）

万が一発火した場合、煙や炎が噴き出している時は絶対に近寄らないでください。モバイルバッテリーのようにポケットに入る小型サイズのものであれば、火花が収まったら、大量の水を掛けることで消火することができます。消火後は、可能な限り水没させた状態で、消防機関へ通報してください。リチウムイオン電池は消火後も熱をもっているため、火が消えた後に冷却しないまま可燃物に接触させると新たな火災につながるおそれがあります。

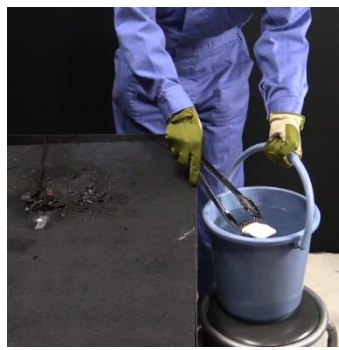
消火後に水没させる様子  
（再現実験）

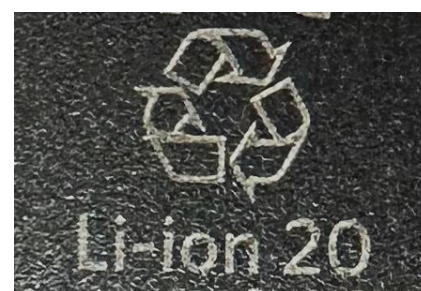
一般社団法人 JBRC では、資源有効利用促進法 に基づき、所属会員企業が製造または販売したリチウムイオン電池を含む小型充電式電池を回収しています。回収対象となる小型充電式電池は電池の表面にリサイクルマークの表示があります。不要になった回収対象の小型充電式電池は、家電量販店やホームセンター等の協力店または協力自治体にお持ちください。会員企業、協力店・協力自治体は、JBRC のウェブサイトで確認できます。

リサイクルマーク表示例
